STEILDACH

# Eine Kirche zieht um

Die Stabkirche Stiege stand ursprünglich im Wald und wurde nach vielen Einbrüchen nun in den Dorfkern umgesetzt. Dabei erhielt der Holzbau eine neue Dachdeckung.

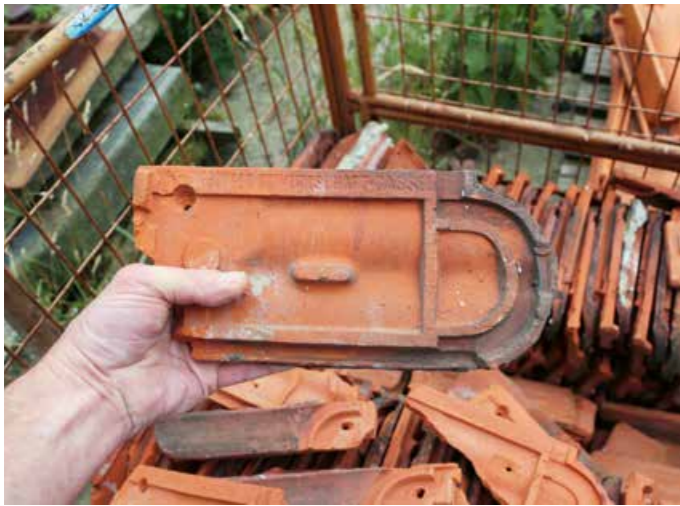
▲ Viele der Turmfalzziegel des kleinen Glockenturms waren beschädigt

Die ursprüngliche Dachdeckung war nicht mehr zu gebrauchen und musste komplett ersetzt werden. Im Zuge der Abbauarbeiten versuchten die Dachdecker, auch die Deckung des Glockenturms mit Turmfalzziegeln unter denkmalpflegerischen Gesichtspunkten vorsichtig abzunehmen und zu erhalten, was aber nur teilweise gelang. Hier wurden nach dem Muster der Originalziegel der Ziegelei Möncheberger Gewerkschaft Cassel neue Turmfalzziegel nachgeprägt und vom einem Hersteller in einer Kleinserie gefertigt.

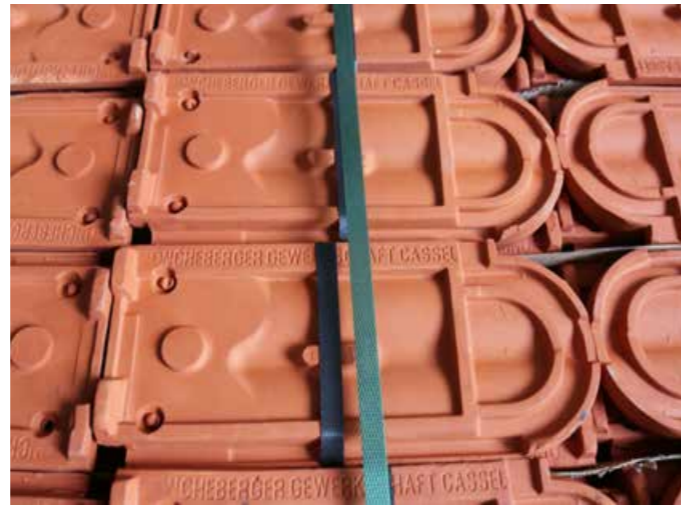
▲ Die Ziegel wurden daher nachgeprägt und in einer Kleinserie gefertigt

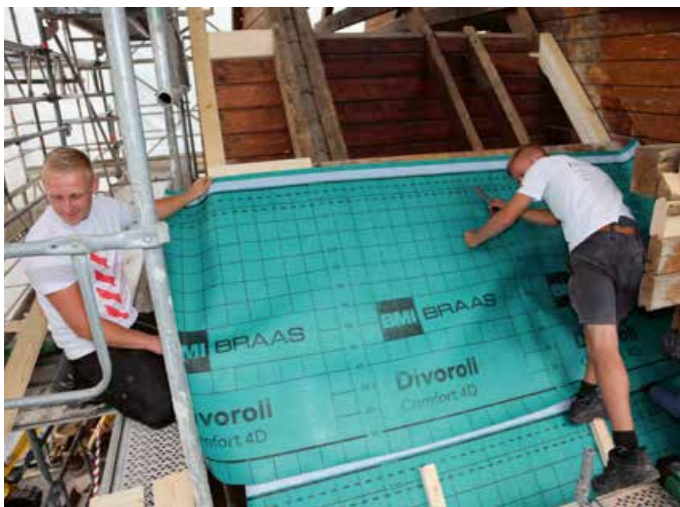
▲ Über der Schalung wurde eine diffusionsoffene Unterdeckbahn verlegt

Die Dachdecker ergänzten die teilweise verrotteten Schalbretter, was insbesondere im Bereich der Dachüberstände nötig war. Für den sicheren Weiterbestand der Holzkirche wurde die Schalung mit einer diffusionsoffenen Unterdeckbahn mit ei-

nem  $s_d$ -Wert von  $\leq 0,15$  m abgedeckt. Zum Einsatz kam hier die Divoroll Comfort 4D von Braas, die mit einer zusätzlichen Spezialbeschichtung ausgestattet ist und deshalb als besonders robust und wasserabweisend gilt. Vorteilhaft ist dabei, dass auch ohne zusätzliches Dichtmaterial eine naht- und perforationsgesicherte Unterdeckung hergestellt werden kann. Hierfür ist die Unterdeckbahn mit einer Kombination aus Spezial-Beschichtung, Dura-Protect-Hochleistungsvliesen und 2S-Verklebung im überdeckten Bahnenrand ausgestattet.

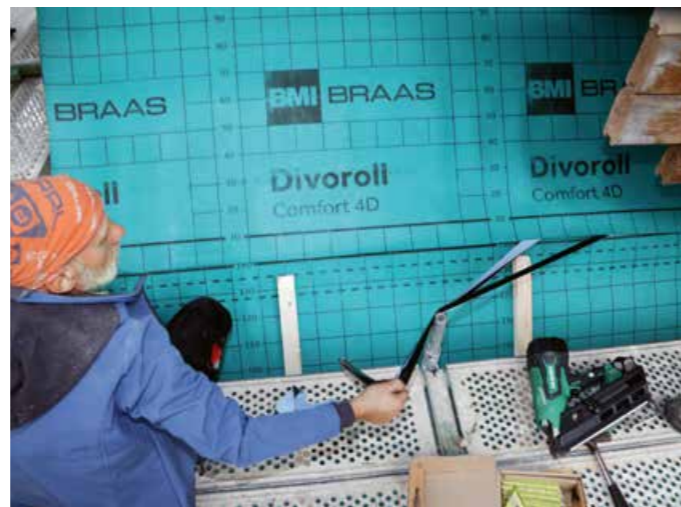
▲ Verklebung: Abziehen der Schutzstreifen im überdeckten Bahnenrand

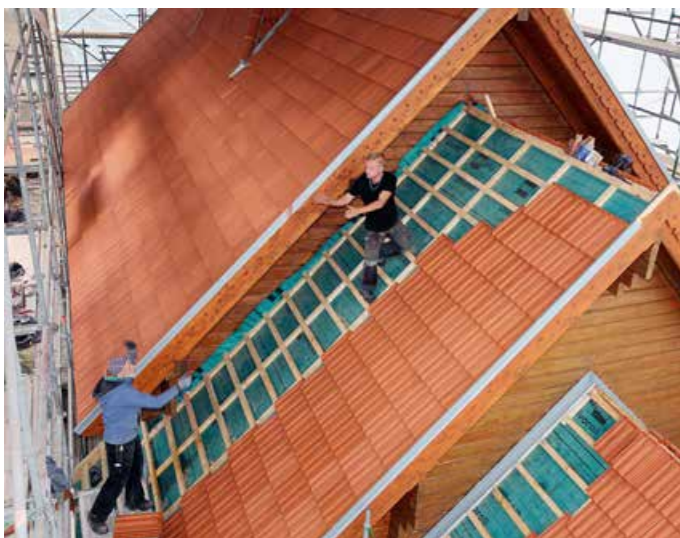
▲ Verlegung der neuen Doppelmuldenfalzziegel auf dem eingehausten Dach

Als Dachdeckung für das Hauptdach wählten die Verantwortlichen in Abstimmung mit der Denkmalpflege nach historischem Vorbild den Doppelmuldenfalzziegel Granat 13V. Er kombiniert traditionelle Optik mit moderner Verschiebetechnik. Sowohl in der Reihen- als auch in der Verbanddeckung bietet er ein angenehm symmetrisches Erscheinungsbild und damit eine harmonische und zurückhaltende Dachoptik. Er eignet sich daher besonders für

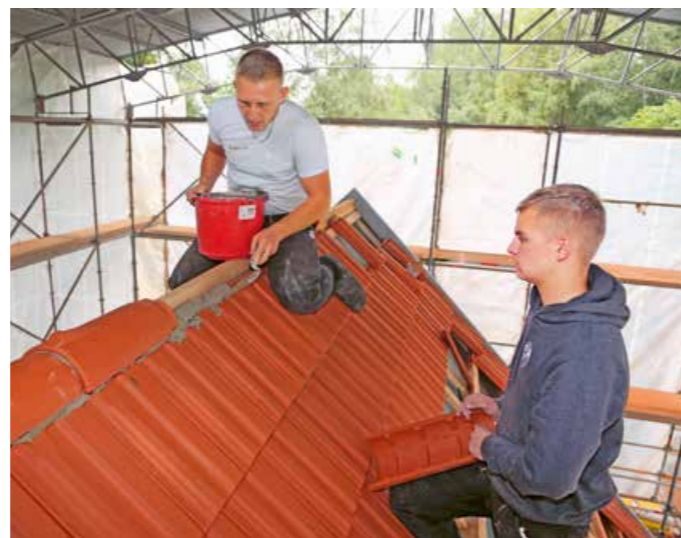
▲ Die Firstziegel wurden nach Vorgabe des Denkmalamtes vermörtelt

Die Dachziegel wurden nach einer Windlastberechnung fachgerecht verklammert. Zum Einsatz kam hier ein auf das Format des Ziegels abgestimmter Clip, der schnell mit nur einem Handgriff zu montieren ist. Das Klickgeräusch beim Einrasten der Sturmklammer bestätigt dabei die richtige Position. Firste und Grate wurden mit dem konischen First O eingedeckt. Dieser wurde nach Vorgabe des Denkmalamtes vermörtelt und zusätzlich mit einer Schraube gegen

Windsog gesichert. Im Bereich des schmalen äußeren Endes des Firstziegels wurde eine Mörtelleiste als Querschlag aufgebracht und der Firstziegel eingedrückt. Der beim Aufsetzen des Firstziegels austretende Mörtel wurde anschließend abgeschnitten und schräg nach innen abgestrichen. Da die Dächer des Originalbaus keine Regenrinne hatten, wurde auch beim Wiederaufbau darauf verzichtet. ■

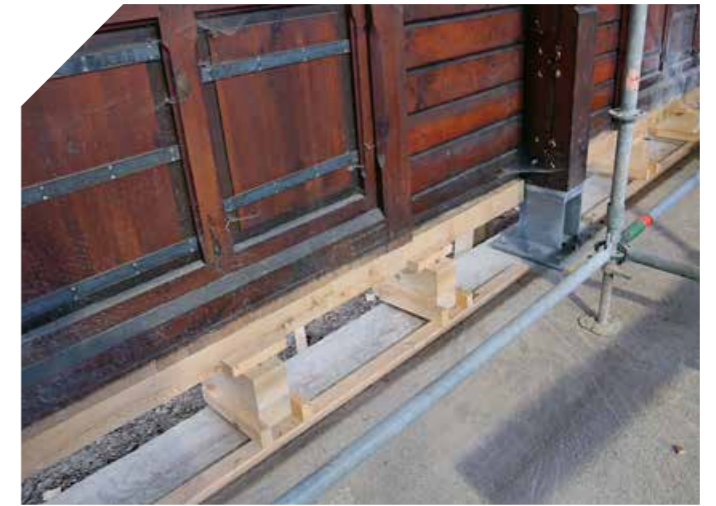
► Sicher aufgelagert: Die Schwellen mussten von den Zimmerleuten komplett erneuert werden

Zahlreiche Bauteile, die durch Feuchtigkeit oder Vandalismus beschädigt waren, mussten ertüchtigt oder ausgetauscht werden. So haben die Zimmerer der Werkstätten für Denkmalpflege GmbH Quedlinburg einzelne Sparren und die Fußschwellen erneuert sowie Blockbohlen ersetzt und Verbindungspunkte ertüchtigt.
